熊本城の被災地盤構造物の調査報告

杉本 知史*, 山中 稔**

* 長崎大学大学院, ** 香川大学

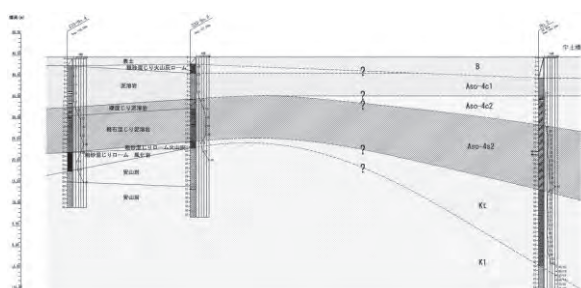
図-2 天守閣と宇土櫓間に位置する平左衛門丸内の地質構成の想定断面図

図-2より、平左衛門丸内の約50mの区間にAso4や基盤層の急激な落ち込みが確認できることから、平成27年のボーリング調査の報告書¹⁾において熊本城北側に存在するとされている立田川断層に起因する地質的不連続面の存在が指摘されている。これらのことから、城内敷地直下約20mの範囲に存在するAso4主体の地質は比較的N値が低く、石垣などの重量構造物や表層付近の基礎地盤は地震に対する抵抗性も低いものと考えられるとともに、造成時の切盛境や基盤岩の凹凸の存在が推定されることから、地盤工学的、地質学的に検討を要すると考えられる。

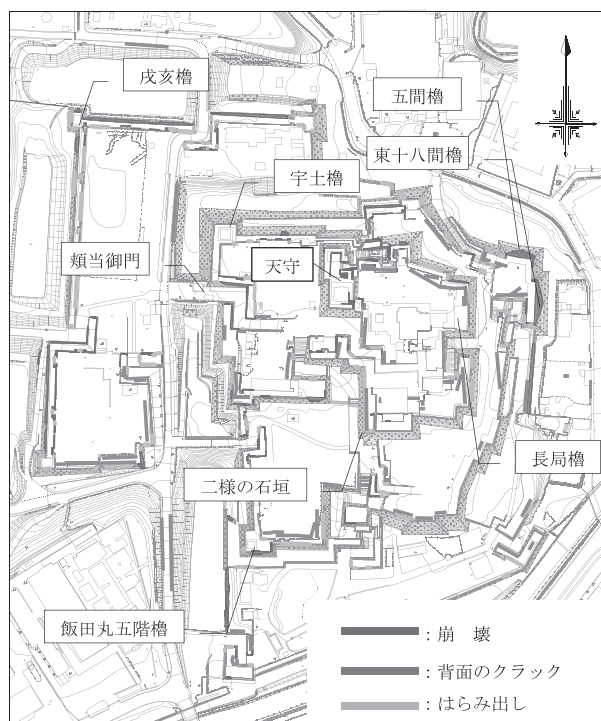
図-3 本丸周辺での石垣被災箇所
(熊本城調査研究センター提供資料より作成)

熊本城は、平成28年4月14日の前震および16日の本震により、国指定重要文化財建造物である東十八間櫓等の倒壊の他、石垣の崩壊・はらみ出し、石垣背面のクラック等が発生した。本丸周辺での石垣の被災位置を図-3に、被災状況を写真-1に示す。石垣は、崩壊に至らなかった箇所でも、はらみ出し等の変状が数多く見られるため、比高が高い長局櫓北側石垣、二様の石垣および宇土櫓西側石垣の3箇所で、3Dレーザースキャナーによる石垣前面の測量を実施した。図-4に二様の石垣での測量成果を示す。測量成果は、地震発生前の石垣断面と比較することで、地震動による石垣の変状を定量的に把握する一資料となるものと考えられる。

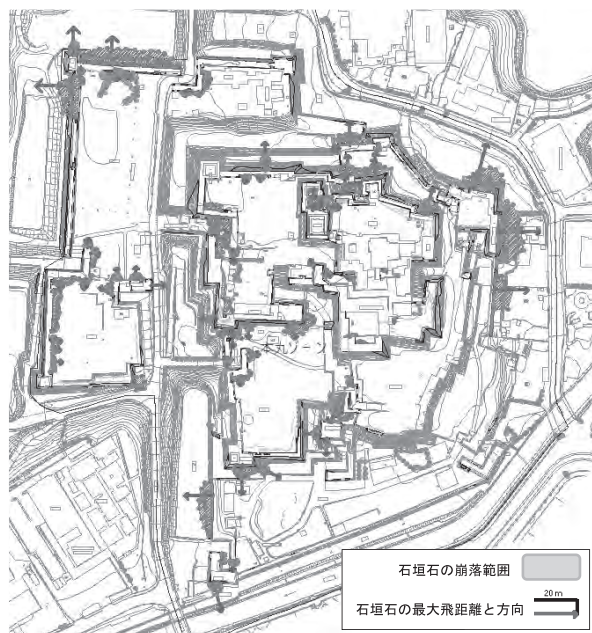
図-5 本丸周辺の石垣石の崩落状況

熊本城内においては、図-5に示すように敷地全体にわたり石垣の崩落・孕み出し、石垣背面の基礎地盤の崩壊・亀裂発生・沈下、建屋の倒壊・一部損壊が発生した。中でも石垣ならびにその裏込めの基礎地盤の崩落は、石垣高さや勾配、延長に抛らず各所で発生しており、今後の復旧において熊本城を形成している地盤の調査に基づいた崩落発生メカニズムを明らかにしていくことが重要と考えられる。

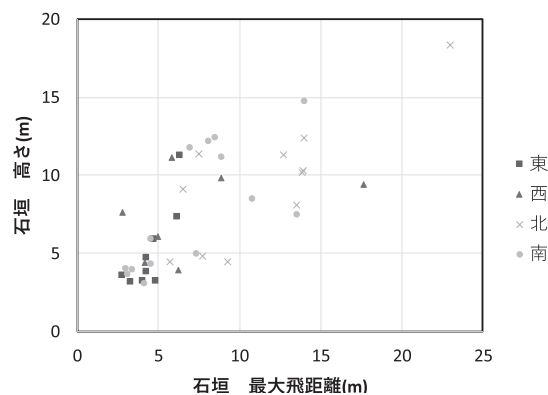
図-7 石垣高さと最大飛距離の関係

図-7に、石垣高さと最大飛距離の関係を示す。東西方向に比べ南北方向の崩落件数が明確に読み取れるとともに、全体的な傾向として石垣高さと最大飛距離は概ね線形関係にあることが伺える。しかしながら、南北方向と比べ、東向き石垣は石垣高さが高くとも石垣石の最大飛距離が小さい傾向にあることも確認できる。このことから、石垣の形状よりも崩壊に起因する原因が考えられ、石垣の基礎部地盤や背後の裏込めの状況について、十分な検討を要するものと考えられる。

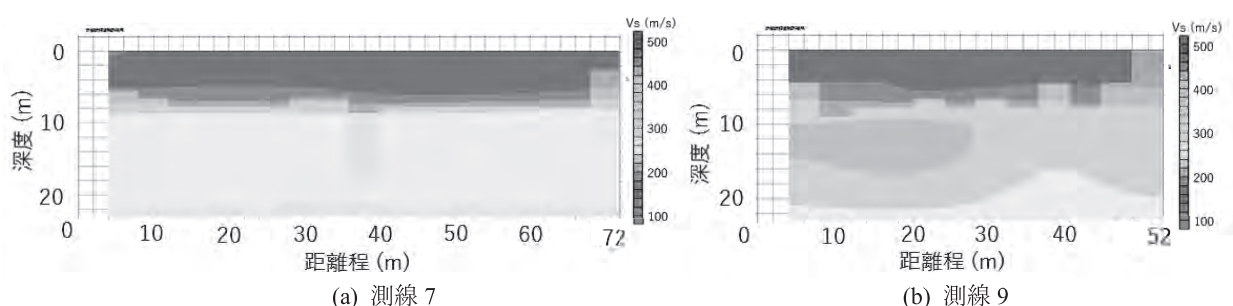
図-12 S波速度 V_s の解析断面（本丸）

図-12に、測線7および測線9における表面波探査により得られたS波速度の解析断面を示す。いずれの測線ともに、深度6～8mにおいて $V_s=200\text{m/s}$ 以下、深

度 8～9m 以深では $V_s=250\text{m/s}$ 前後の均質な土層が分布していることが分かる。
